Modernisierung des ÖBB Tauerntunnel Etappe 1

Patrick SCHWALBE¹ & Johannes FLECKL-ERNST²

¹ VSP Stolitzka & Partner Ziviltechniker GmbH, Schottenfeldgasse 79, 1070 Wien, Österreich, patrick.schwalbe@vsp.co.at

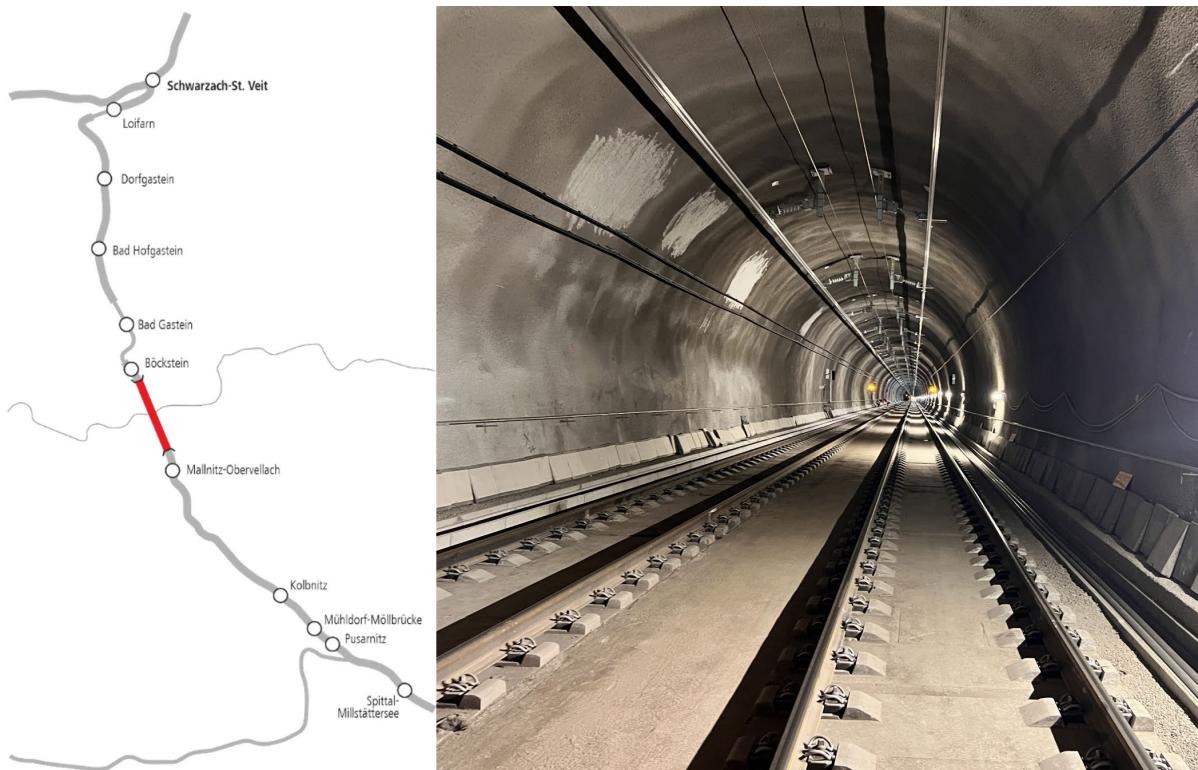
Abb. 1: a) Übersicht der Tauernstrecke im Abschnitt Schwarzach St. Veit und Spittal-Millstättersee (ÖBB Infrastruktur AG) b) Tauerntunnel Juni 2025, 3 Wochen vor Wiedereröffnung (VSP Stolitzka & Partner)

Die Strecke Salzburg-Villach, auch als Tauernstrecke bezeichnet, ist neben der Brennerachse die wichtigste österreichische alpenquerende Bahnachse und damit eine Hauptachse des Alpentransits (MORITZ et al., 2024). Sie verbindet Salzburg mit Villach, der zentrale Abschnitt ist ca. 80 km lang und liegt zwischen Schwarzach St. Veit und Spittal-Millstättersee. Der Tauerntunnel durchfährt das Tauernmassiv und stellt über die Bahnhöfe Böckstein im Norden und Mallnitz im Süden eine direkte Verbindung zwischen den Bundesländern Salzburg und Kärnten dar (Abb.1).

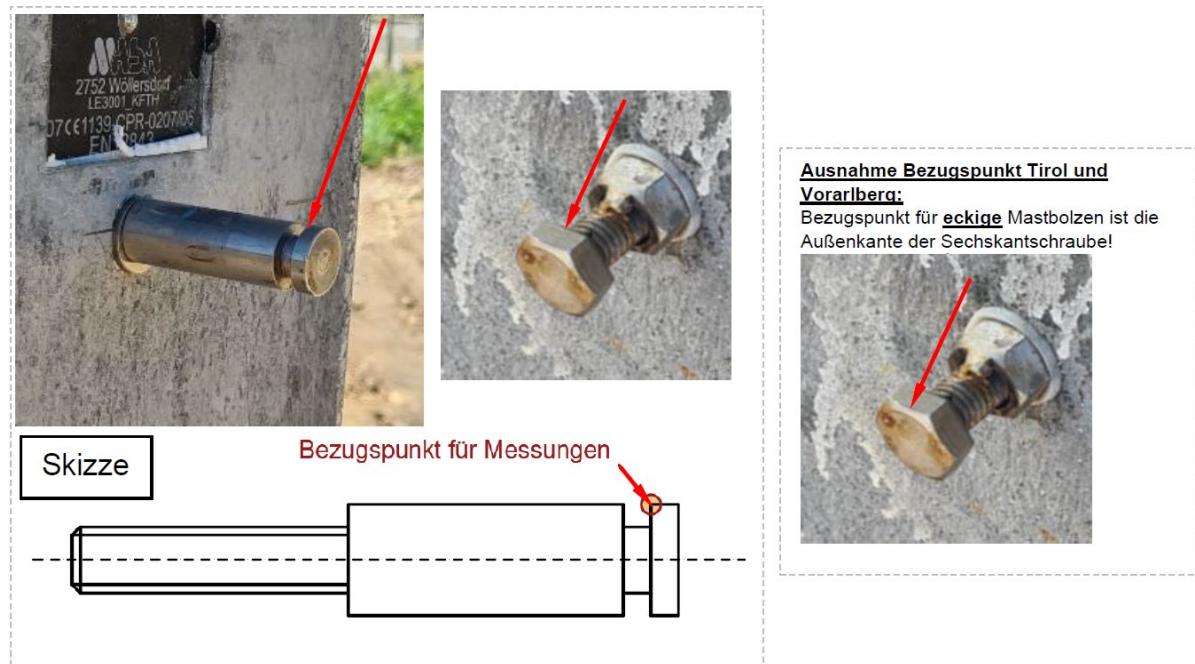
Abb. 2: Objektfotokatalog mit dem Beispiel eines Vermarkungspunktes (ÖBB-Infrastruktur AG)

Für die Bestandsvermessungen (Planungsgrundlage und technische Endvermessung) gelten die Vorgaben nach Objektfotokatalog (ÖBB-INFRASTRUKTUR AG, 2025). Darin sind alle aufzunehmenden Objekte beschrieben, mit Fotos visualisiert (Abb. 2) und mit der Genauigkeitsklasse nach DIN 18710-2: 2010 definiert.

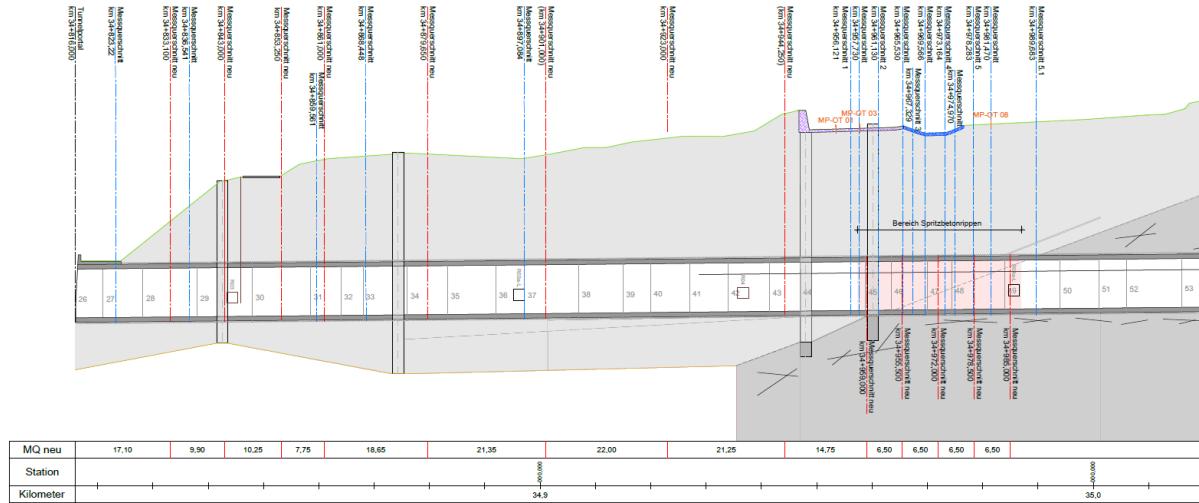
Abb. 3: Längenschnitt der Messquerschnitte im Bereich Tauerntunnel Nordportal (ÖBB-Infrastruktur AG)

Die Durchführung von Überwachungsvermessungen ist bei der Sanierung des Tauerntunnels im Bereich des Nordportals notwendig. Nach Auftreten von Rissen werden dort schon seit 2018 über einen Bereich von ca. 50 m 3D-Verschiebungsmessungen durchgeführt und 4 Fisurometer installiert (MORITZ et al., 2024). Aufgrund von großen Verschiebungen (Firstsetzungen von bis zu 37 mm) wurden 2023 Sanierungsmaßnahmen gesetzt. Im Zuge der Baumaßnahmen in Etappe 1 sind in diesem Bereich geotechnische Messungen untertage und obertage (Überlagerung von ca. 20m) durchzuführen (Abb. 3).

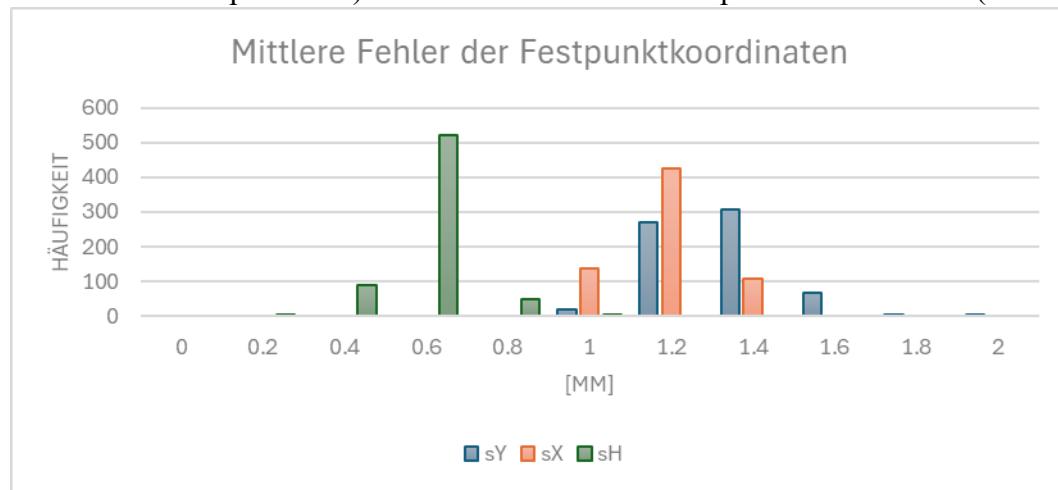
Abb. 4: mittlerer Punktlagefehler der Festpunktkoordinaten (1 Sigma) – Ausgleich auf Basis der transformierten Vermarkungspunkte Gleis 1 (VSP Stolitzka & Partner)

Die resultierenden Festpunktkoordinaten wurden in infraPLAN eingearbeitet und für die folgenden Arbeiten inkl. ausführlichem Technischen Bericht übergeben. Die geforderte Genauigkeit von +/- 2 mm in der Lage und +/- 1 mm in der Höhe (mittlere Fehler der Koordinaten a-posteriori) wurde für alle Festpunkte erreicht (siehe Abb. 4).

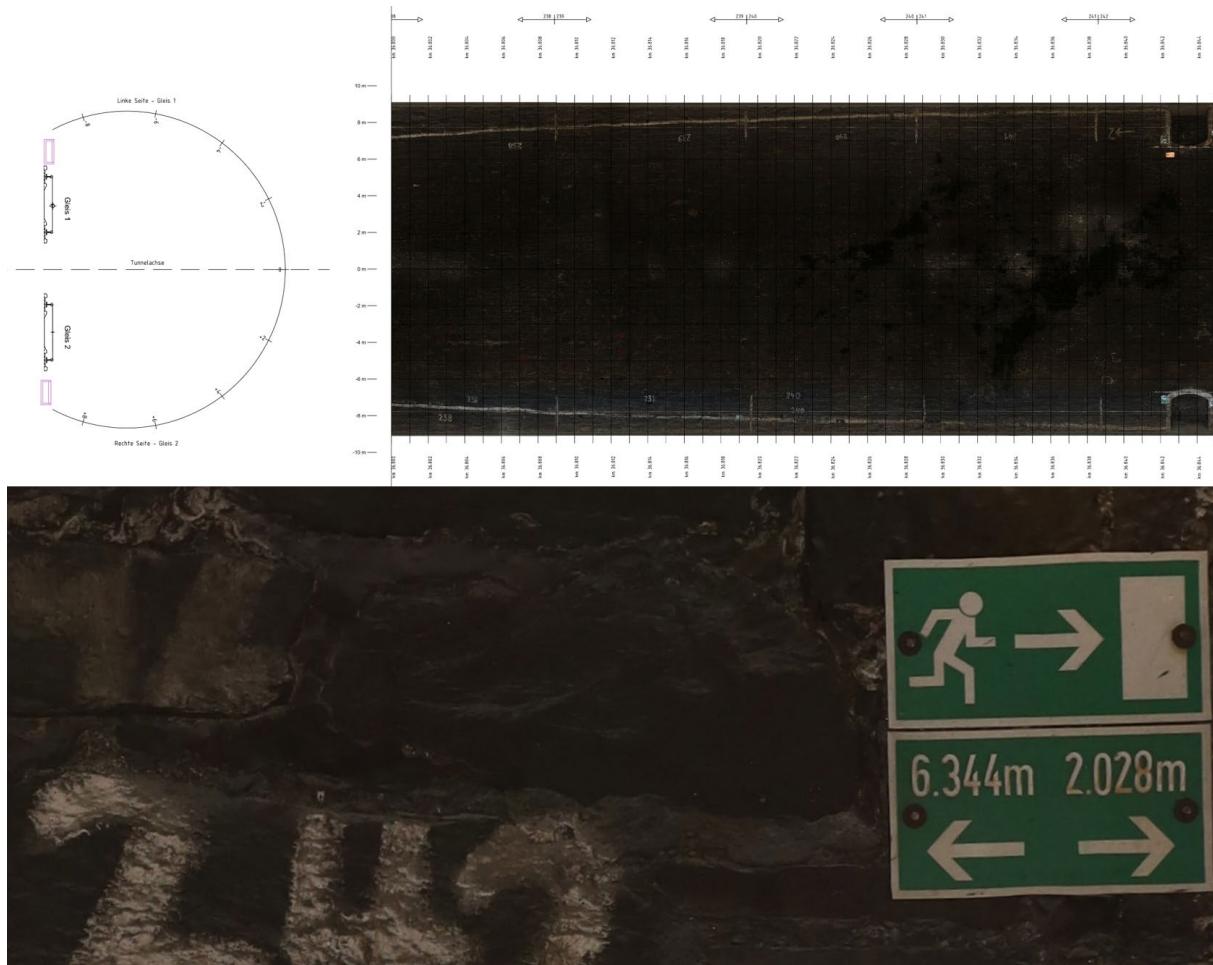
Abb. 5: a) Orthobild der Tunneloberfläche – Ausschnitt Plandarstellung, b) Vergrößerung ca. 1.5 m Tunneloberfläche (VSP Stolitzka & Partner)

Mit den Fotoaufnahmen wurde photogrammetrisch ein Echtfarbmodell der Tunneloberfläche (Vermischung auf Basis der ca. $5 \times 5 \text{ mm}^2$ Scanpunktswolke) erzeugt. Dieses wurde über einen angepassten Zylinder als Orthobild mit einer Auflösung von 1 px/mm abgewickelt (siehe Abb. 5).

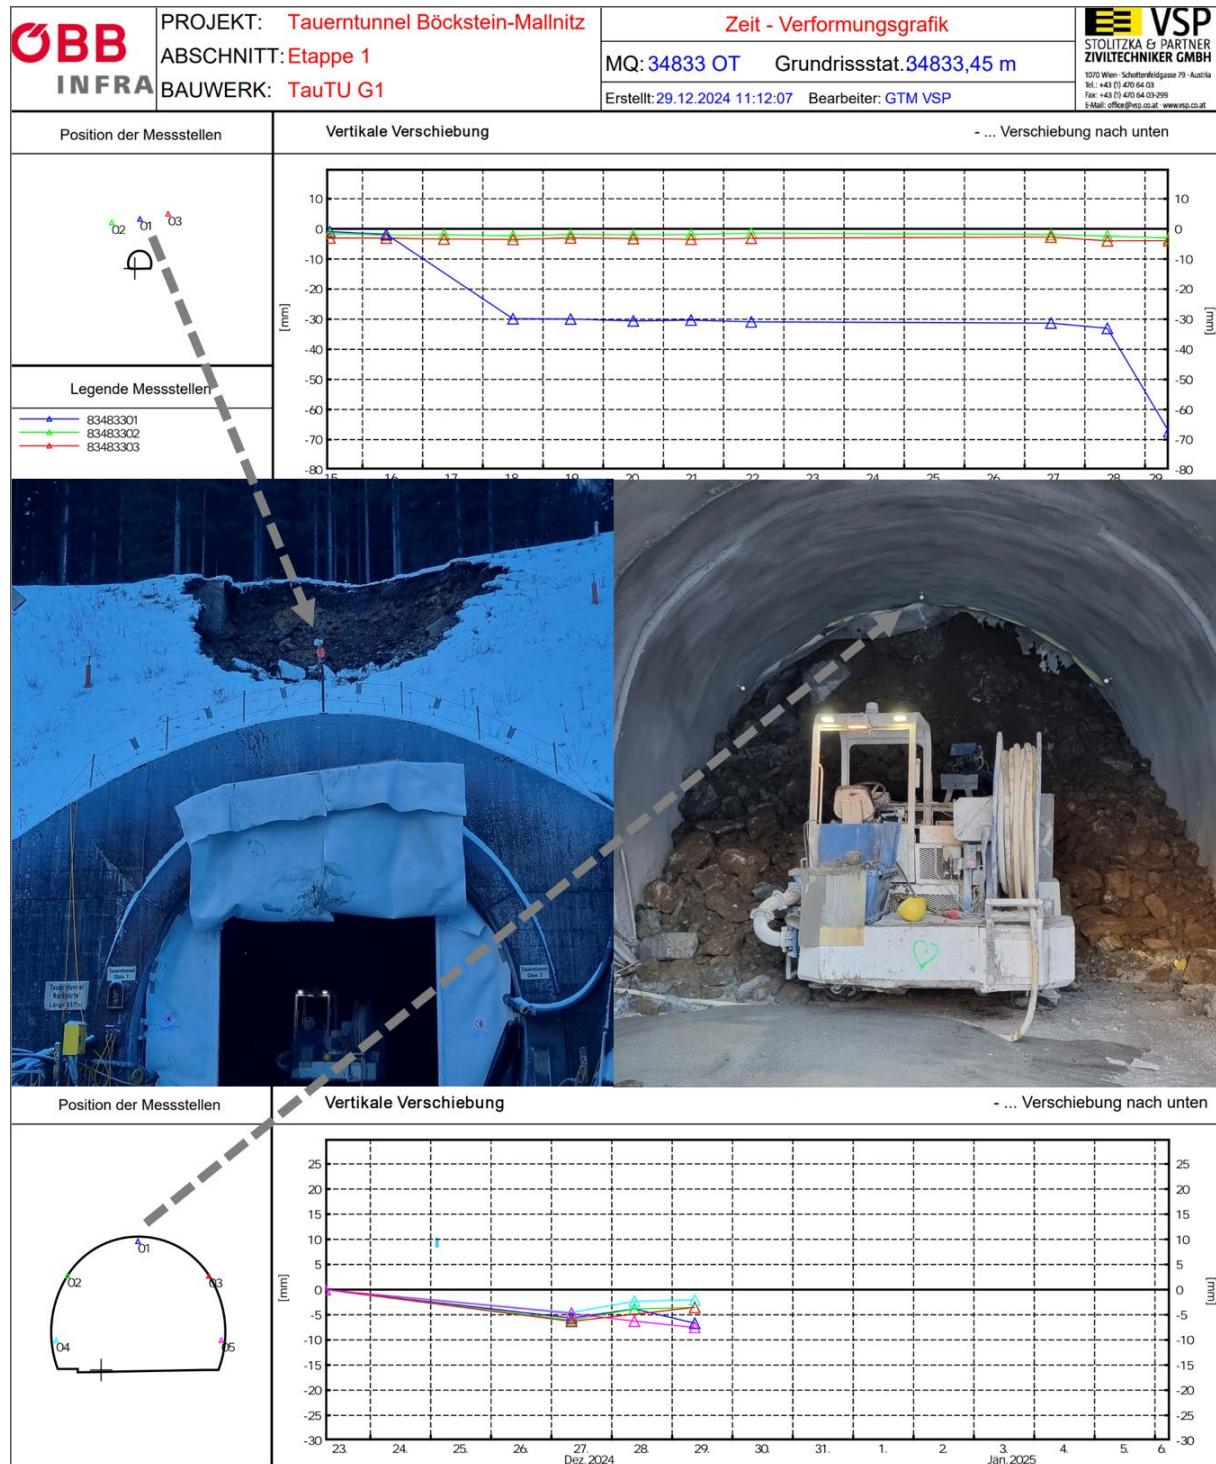
Abb. 6: a) Vertikale Zeit-Verschiebungsdiagramme Obertage (über Block 28), b) Verbruch Block 28, 29.12.2024 ca. 12 Uhr, c) Vertikale Zeit-Verschiebungsdiagramme Untertage (Block 27) 29.12.2024 - 9 Uhr (VSP Stolitzka & Partner)

Während der Zeit des Weihnachtsabgangs von 23. bis 26.12.2025 wurde die Baustelle eingestellt. Ab 27.12 wurden die Arbeiten im Tunnel fortgesetzt und führten am 29.12. um ca. 12 Uhr zum Komplettverbruch des Blocks 28 (2 Blöcke nach dem Nordportal). Direkt über dem betroffenen Block war ein Obertage-Messpfeiler angeordnet, der beginnend mit der Messung vom 18.12. eine Setzung von ca. 30 mm zeigte, dann für 11 Tage keine signifikante Bewegung aufwies und am 29.12 bei der Messung um ca. 9 Uhr eine Verschiebung um weitere 36 mm zeigte.

In Abbildung 6 sind die vertikale Verschiebung der Messpfeiler Obertage über Block 28 (Nullmessung Oktober 2024) und die vertikale Verschiebung der Messpunkte des Messquerschnitts in Block 27 (Nullmessung 23.12.2024) dargestellt.

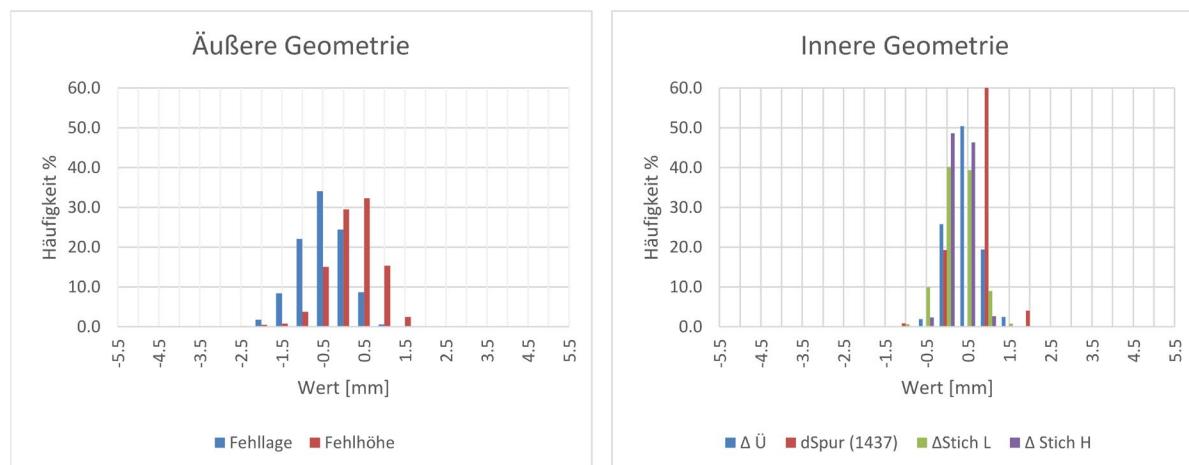
Abb. 7: Ergebnisse der Kontrollvermessung der Gleislage nach Schlussschweißen im Bereich der neu hergestellten Festen Fahrbahn (VSP Stolitzka & Partner)

Die Ergebnisse sind in Abbildung 7 dargestellt. Die Fehllage bzw. Fehlhöhe aller gemessenen Stützpunkte liegt deutlich innerhalb der Toleranz, knapp 90% sogar innerhalb von ± 1 mm zur Sollgeometrie.

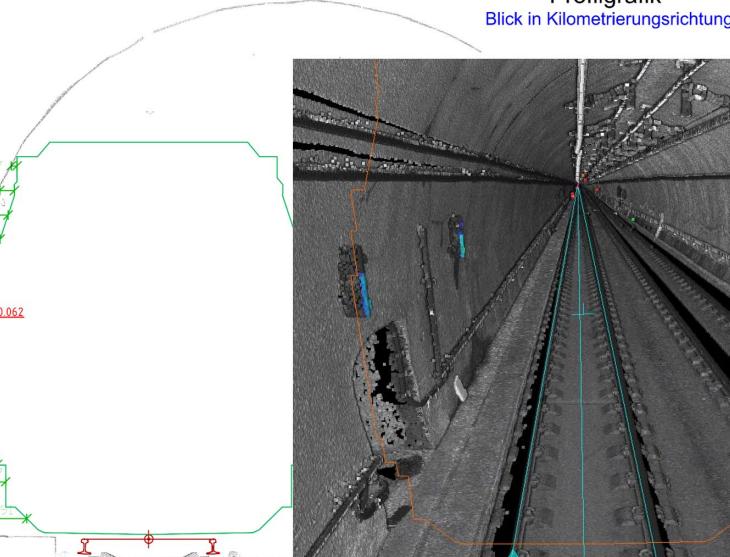
Profilgrafik
Blick in Kilometrierungsrichtung

Abb. 8: a) Lichtraumkontrolle – Profilgrafik mit Lichtraumkollision, b) Screenshot aus der Scanpunktewolke mit Lichtraumprofil und Kollision (VSP Stolitzka & Partner)

Für die Lichtraumprüfung wurde das Lichtraumprofil auf Gleis 1 bzw. Gleis 2 entlang der gemessenen IST-Gleisachse durch die Punktwolke geschoben. Kollisionen (Unterschreitungen der Mindestabstände) wurden in der Punktwolke eingefärbt und in tabellarischer Form übergeben. Zusätzlich wurde für jede Lichtraumunterschreitung eine Profilgrafik mit Bemaßung und ein Screenshot aus der 3D-Ansicht der Punktwolke mit eingefärbter Kollision übergeben (siehe Abbildung 8). Die dokumentierten Kollisionen wurden wenige Tage nach der Aufnahme laufend übergeben, die erste komplette Prüfung wurde nach 6 Kalendertagen übermittelt.
